CASTIGO REPUTACIONAL POR UNA ACUSACIÓN SIN FUNDAMENTO
ATRIBUIBLE AL INCUMPLIMIENTO DE NORMAS MEDIOAMBIENTALES.
CASO VALLE NEVADO.

Setiembre 2021

Resumen

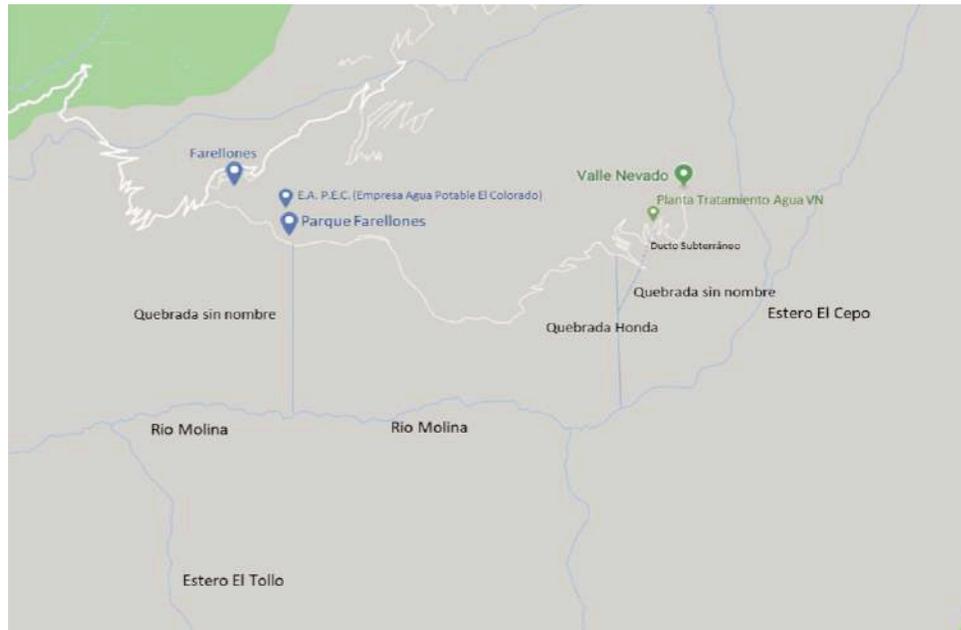
Figura 1: Centros invernales de la Región Metropolitana

En la siguiente figura, se puede apreciar la ubicación y distribución geográfica de los varios centros invernales de la Región Metropolitana, en relación a las ubicaciones de los diferentes cuerpos de agua de la zona:

La atribución única de responsabilidad resulta ilógica e inconexa con la realidad geográfica del caso, ya que es posible constatar, según la Figura 1, que Valle Nevado es tan sólo uno de los múltiples centros invernales que podrían ser responsables, por su ubicación respecto del Río Molina, de la contaminación específica de dicho cuerpo de agua.
