# EL CASTIGO REPUTACIONAL DE UNA ACUSACIÓN SIN FUNDAMENTO, ATRIBUÍDA AL INCUMPLIMIENTO DE NORMAS MEDIOAMBIENTALES: EL CASO DE VALLE NEVADO

Teodoro Wigodski Sirebrenik\*

Junio de 2023

Tesina para optar al título de Magister en Derecho Ambiental de la Universidad del Desarrollo. Chile 2021. Aprobada con Distinción Máxima.

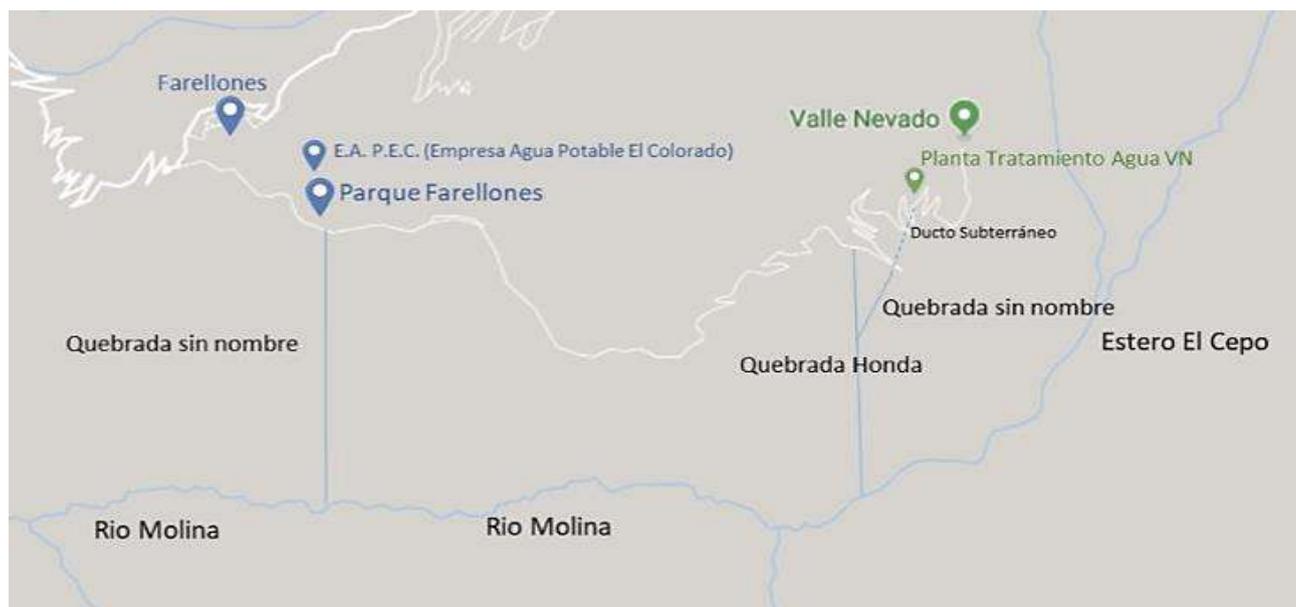
Figura 1: Centros invernales de la Región Metropolitana.

En la siguiente figura se puede apreciar la ubicación y distribución geográfica de los varios centros invernales de la Región Metropolitana, en relación a las ubicaciones de los diferentes cuerpos de agua de la zona:

La atribución única de responsabilidad resulta ilógica e inconexa con la realidad geográfica del caso, ya que es posible constatar, según la Figura 1, que Valle Nevado es tan sólo uno de los múltiples centros invernales que podrían ser responsables, por su ubicación respecto del Río Molina, de la contaminación específica de dicho cuerpo de agua.

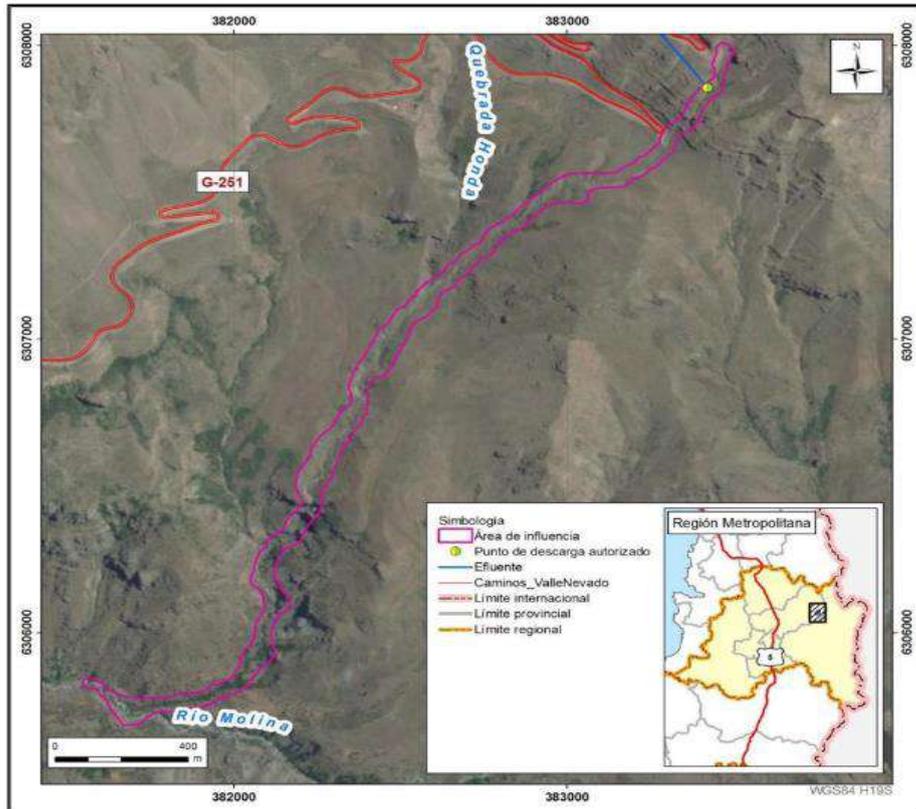
**Figura N° 1: Área del cuerpo receptor del efluente tratado en la PTAS de Valle Nevado**

de Tratamiento de Aguas Servidas. Este curso de agua recorre una longitud aproximada de 3,3 kilómetros hasta la confluencia con el Estero del Cepo donde se forma el río Molina (ver Figura N° 1).

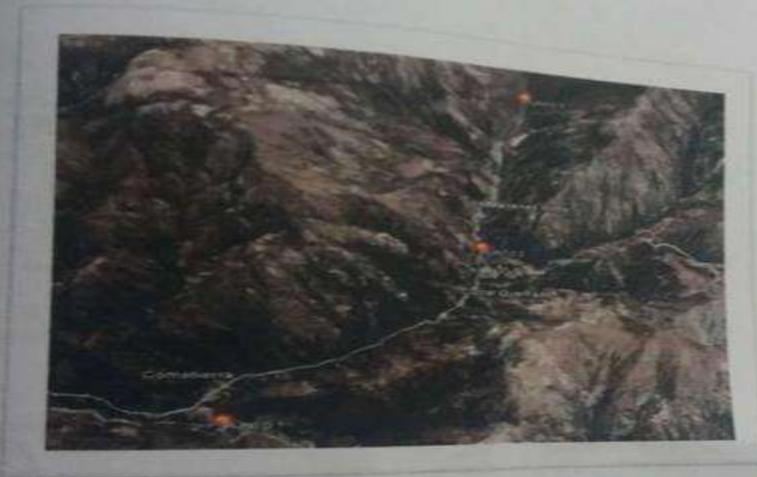
Imagen 1: Ubicación de Puntos de muestreo

- Punto 1: Estación Fluviométrica Río Mapocho en Los Almendros
- Punto 2: Río Molina antes de Junta Río San Francisco
- Punto 3: Estación Fluviométrica Río San Francisco a Junta E. Yerba Loca

Los Puntos se representan en la siguiente Imagen:
